REPORT : GSD PUMP

GSD PUMP Siam International Food Co., Ltd. .by GREAT ORIENTAL TRADING CO.,LTD

Wednesday, Feb 10, 2021

SERVICE REPORT

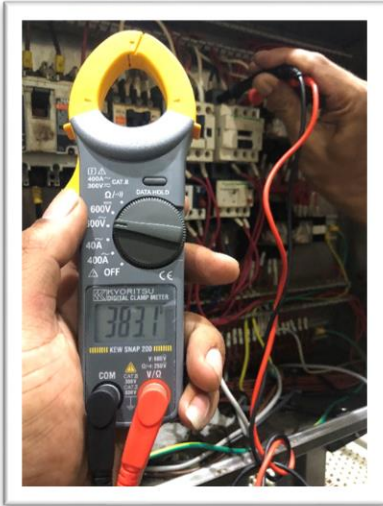
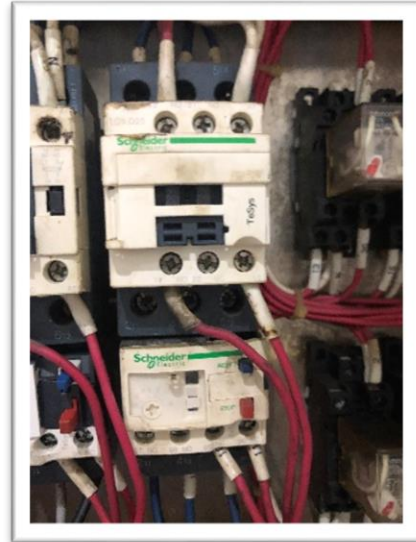
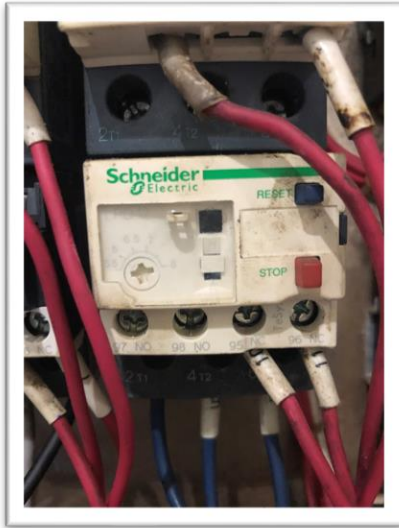
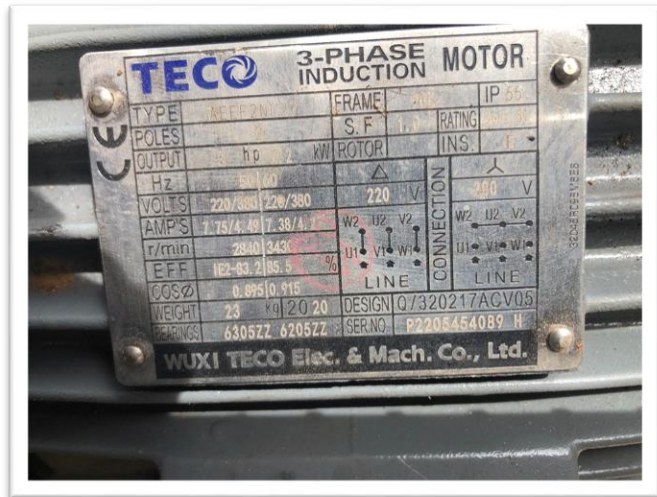
1. ระบบไฟ

Service Report : • การตรวจเช็ค ระบบไฟฟ้า ไฟมาเต็ม 380v
• พบโอเวอร์โหลด ของลูกค้ำตั้งอยู่ที่ 6 A เกินโอเวอร์โหลดของ ตัวมอเตอร์ ที่มีค่าสูงสุดอยู่ที่ 4.49 A
• ตรวจเช็ค PUMP สอนอื่นปกติ แต่แม่คานิคอนซีลทางลูกค้ำแกะออกไป
• ตรวจเช็คสวนมอเตอร์ มีขดลวดไหม้เป็นจุด ตรงขอบพลาสติก

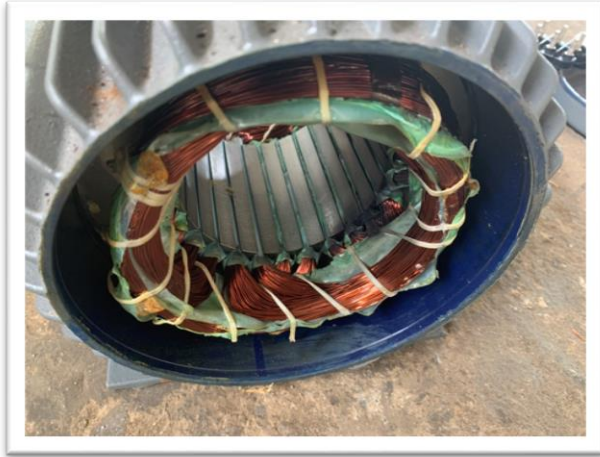
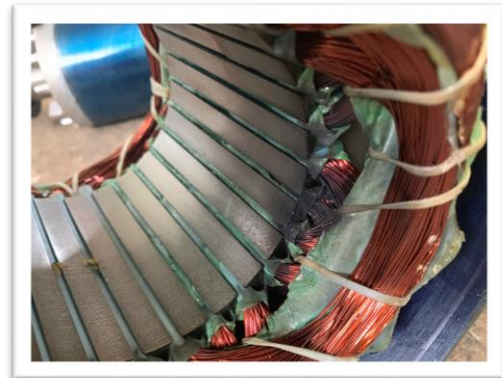
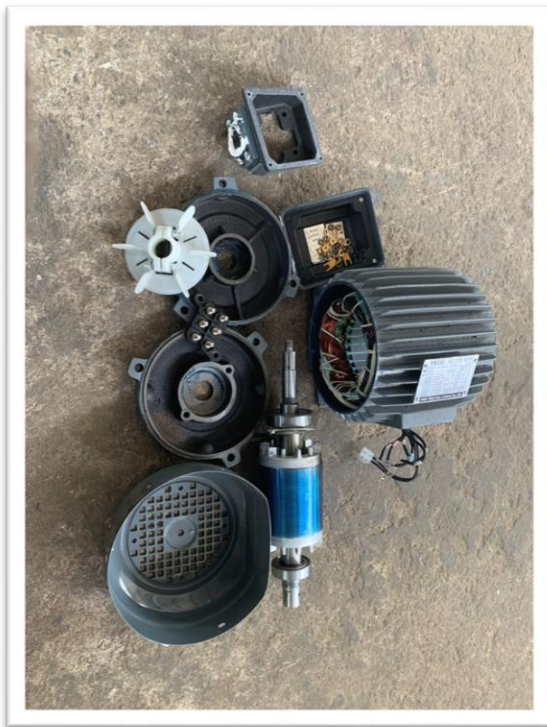
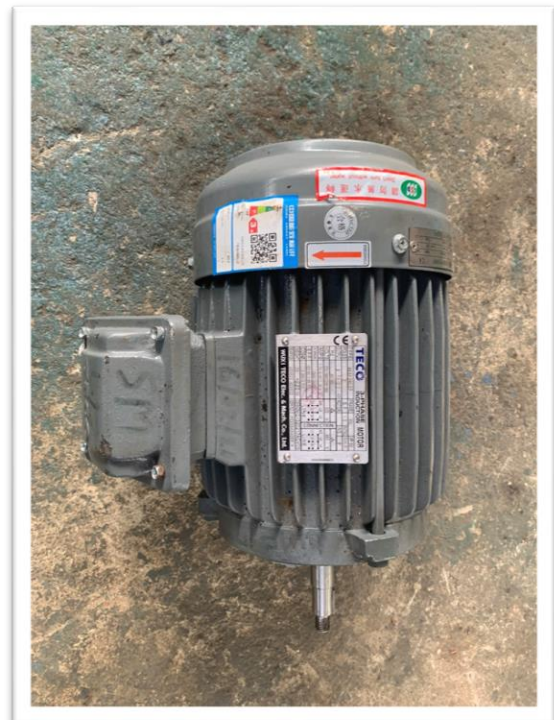
3 ตรวจสอบเช็ค ส่วนของ MOTOR

Causes : • สาเหตุที่ไหม้มอเตอร์ลงกราว ได้มีดังนี้
• ลักษณะความเสียหาย ขดลวดไหม้เหมือนเกิดจากการใช้งานเกินพิกัดกระแส
• ขดลวดไหม้มีลักษณะไหม้เกรียมสีคล้ำ ดำ เป็นจุด สาเหตุเกิดจากการปนเปื้อนของสิ่งสกปรก เกิดการกัดกร่อน แรงสั่นสะเทือน มีแรงดันเสริมกระทำที่ฉนวนกันเฟส เสียหาย หรือ สตาร์ทบ่อยครั้ง
