REPORT : PU BELT CONNECTION

PU BELT CONNECTION P.ST. BETAGRO by GREAT ORIENTAL TRADING CO.,LTD
Wednesday, October 31, 2020

SERVICE REPORT

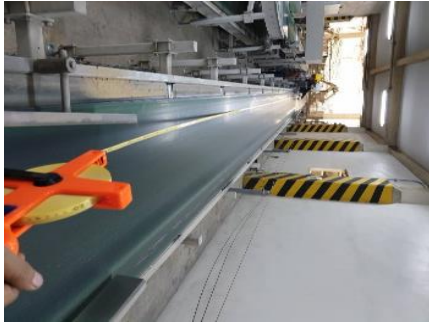
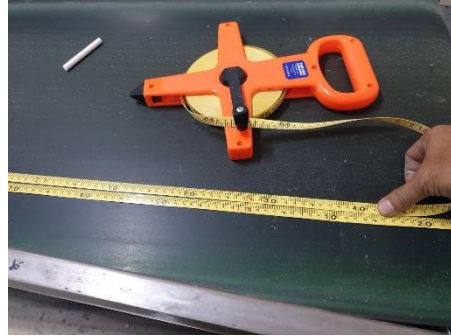
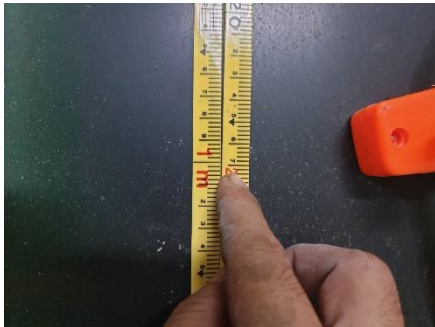
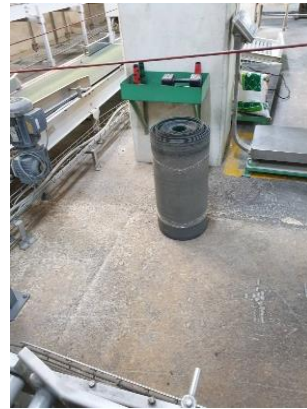
REMOVING & CHECK THE LENGTH OLD BELT

- Service Report :**
- ถอดรีดและตรวจเช็คความยาวสายพานเก่า
 - วัดระยะตัดสายพานใหม่ 23m
 - ต่อสายพานด้วยเครื่อง Belt Connection Machine
 - ปรับตั้งความตึงสายพาน ทดสอบ และส่งมอบงาน

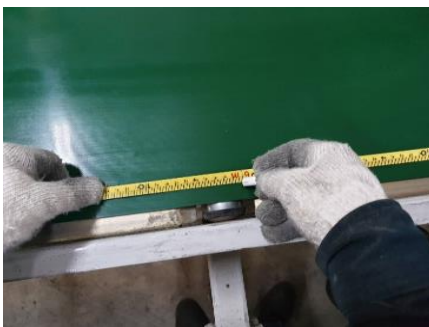
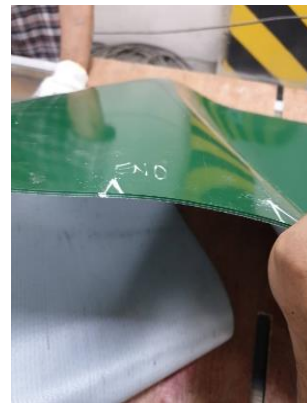
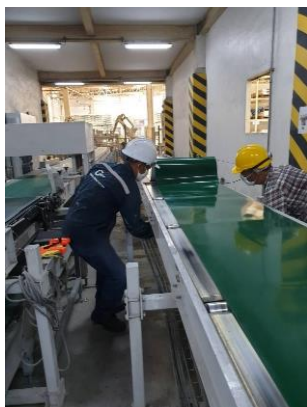
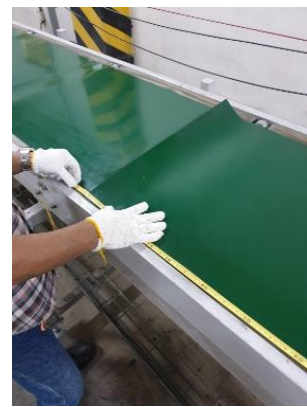
CUTTING DISTANCE NEW BELTS

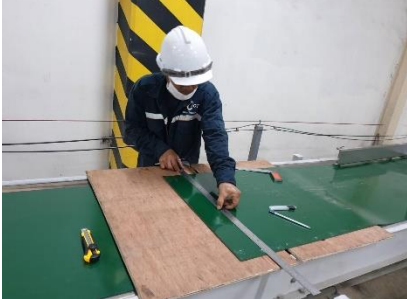
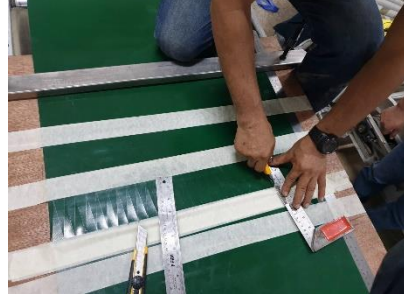
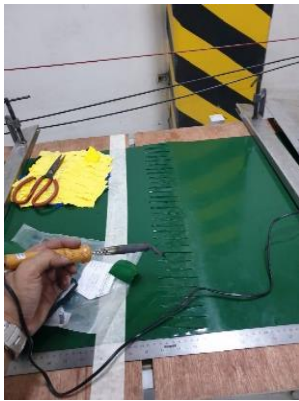
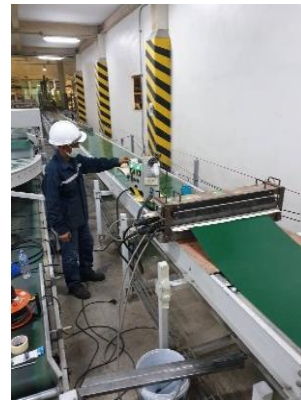
BELT CONNECTION WITH MACHINE

Service Result : สายพานใช้งานได้ตามปกติ PS Press Spec 0.6 Bar. Heat temperature 135 °C.

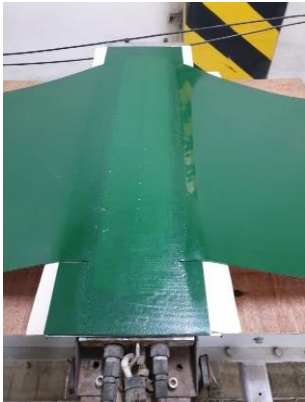
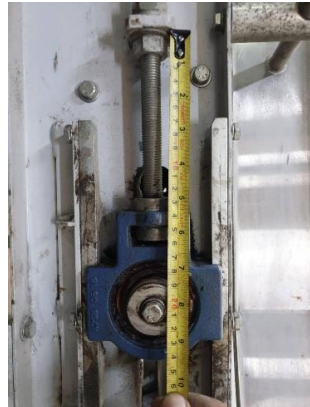
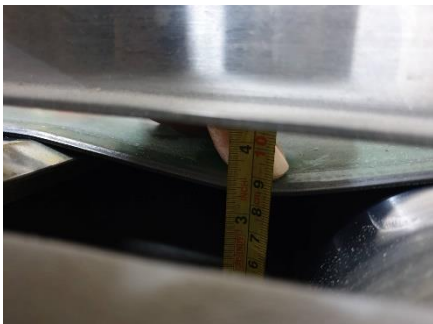
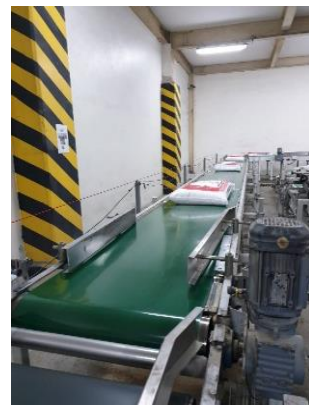
SETTING THE BELT TENSION
